**READAR**  
real estate radar

# Kwaliteitsrapportage Vastlegging Asbestcementdaken

16 juli 2026

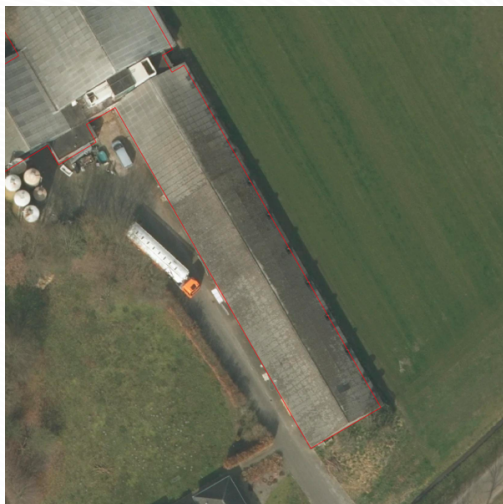
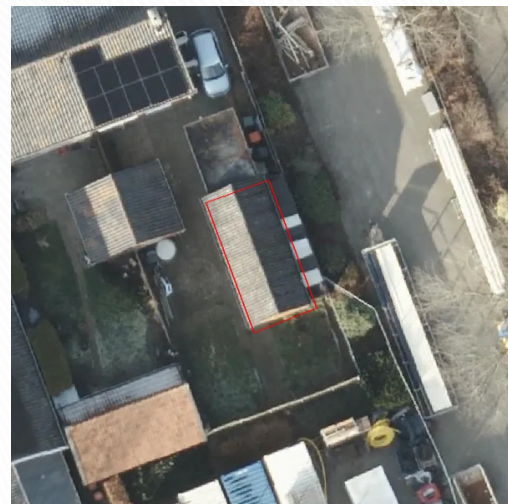
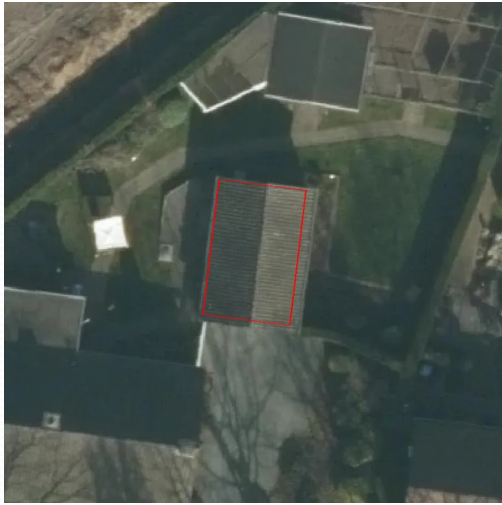
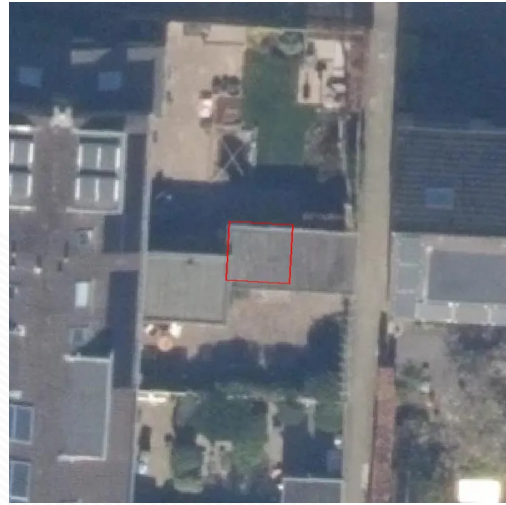
Groot – asbestverdacht (eenduidig)

Klein – asbestverdacht (zwak signaal)

Klein – géén asbest (lijkt op golfplaat)

Klein – plat dak in schaduw (lastig)

Figuur 2. Waarom kleine schuurtjes lastiger zijn dan grote agrarische schuren. Grote daken zijn eenduidig te herkennen; bij kleine daken vallen er minder pixels binnen het pand, spelen schaduw en vegetatie een grotere rol en is verwarring met niet-asbest daken waarschijnlijker.

Onderstaande voorbeelden laten dit verschil zien. Een grote agrarische loods (linksboven) heeft brede, scherp afgetekende cementgolfplaten en is daardoor eenduidig te herkennen. Bij kleine schuurtjes is het signaal veel zwakker: het asbestdak is klein en deels aan het zicht onttrokken (rechtsboven), een dak zonder asbest kan qua textuur sterk op golfplaat lijken (linksonder), en een donker plat dak in de schaduw is nauwelijks te onderscheiden (rechtsonder).
