Verificatie Rapport

Gebiedscode: 3210
 Topdesknummer: C230600971
 Omschrijving: Flakkeese Spuisluis (Krammerzijde)
 Leverdatum: 13-12-2023

Bestandsnaam: Verificatierapportage_3210_C230600971_20231213.pdf

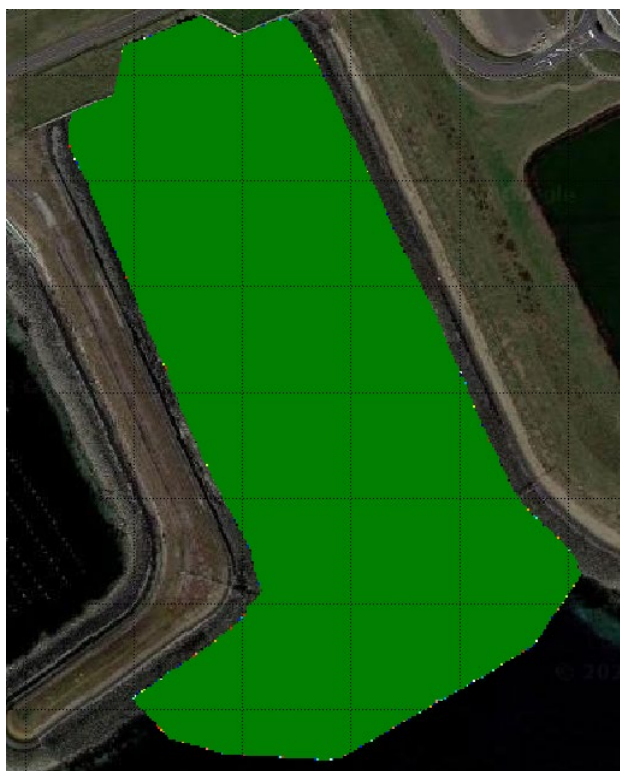
Bijlage: 3210 _2.1

Overzicht Hitcount

Celgrootte 1x1m, groen : 10 of meer hits
