Verificatie Rapport

Gebiedscode: 3223
 Topdesknummer: C240101012
 Omschrijving: Krammersluizen Jachtensluizen Stortebedden
 Leverdatum: 22-1-2024

Bestandsnaam: Verificatierapportage_3223_C240101012_20240122.pdf

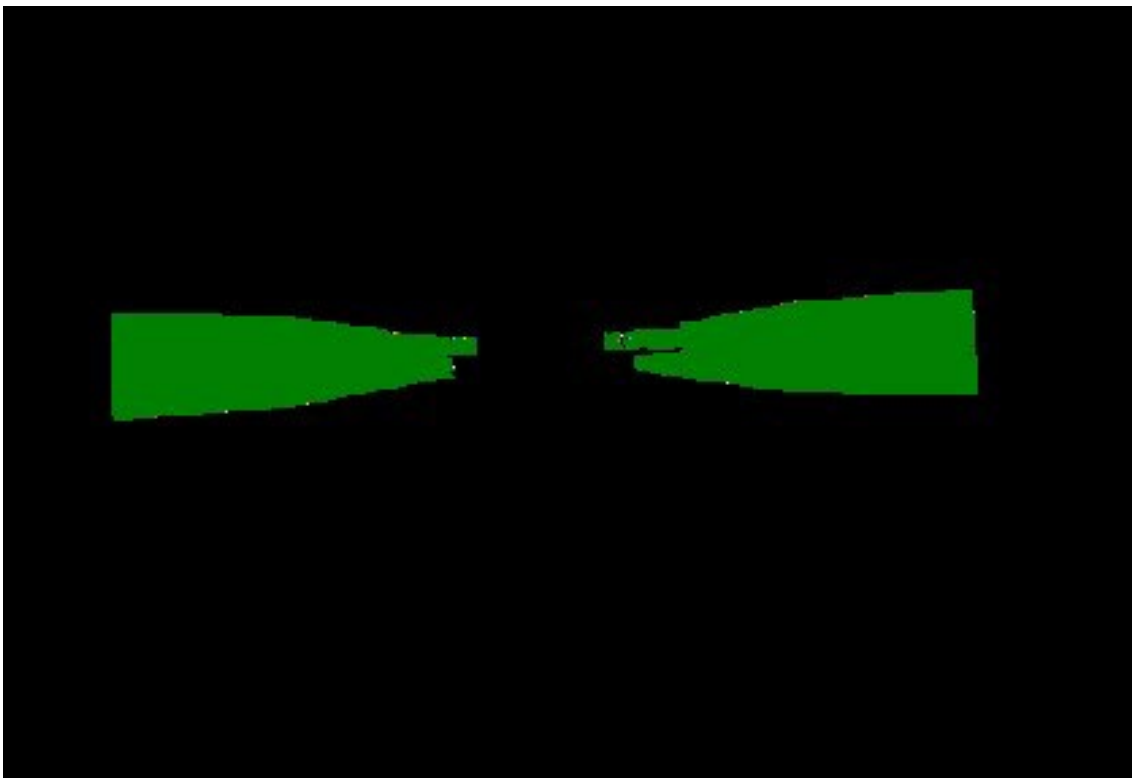
Bijlage: 3223 _2.1

Overzicht Hitcount

Cell Size: 1.00
Total Number of Filled Cells: 15408
Total Number of Empty Cells: 4 (0.03%)
Number of Excluded Cells (Hit Count < 10): 43 (0.28%)
Number of Cells with Hit Count of at least 10: 15369 (99.72%)

Total Number of Holes with 100 cells or more: 0
Holes consist of cells with Hit Count < 10
Used Survey Boundary: NONE

Celgrootte 1x1m, groen : 10 of meer hits

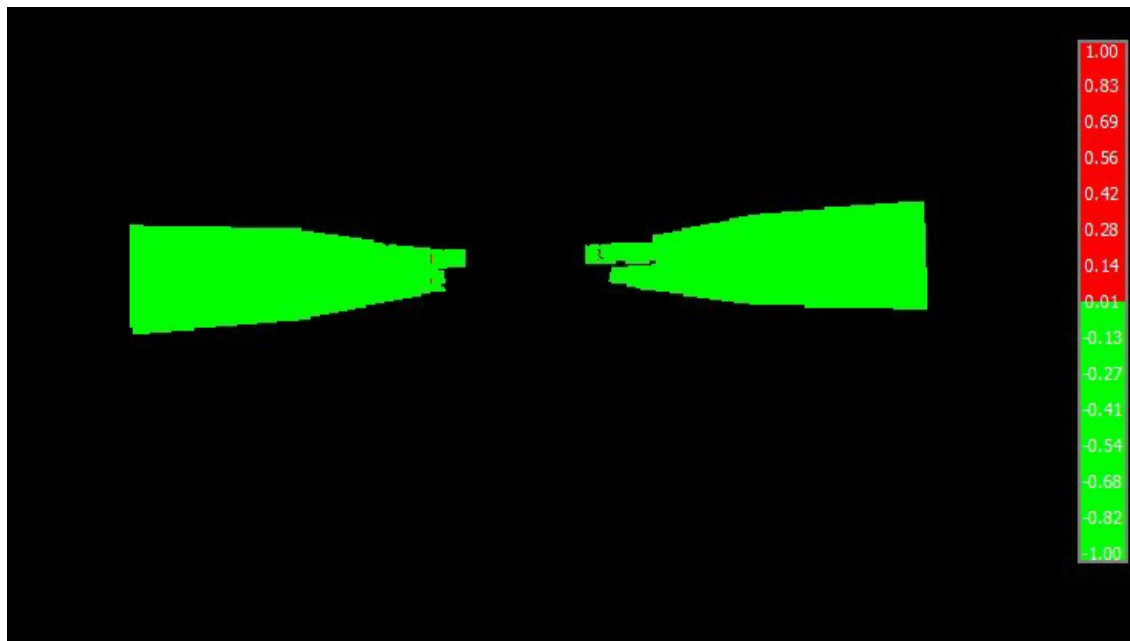
Bijlage: 3223 _2.2

Toetsingen Norm (IHO Norm 1a)

Used Survey Boundary: NONE
Survey Accuracy: Standard = IHO Norm 1a, a = 0.5000, b = 0.0130
Footprints conform Survey Accuracy: 14528919 (99.71%)
Accepted Footprints: 14570951 (71.60%)
Rejected Footprints: 5780590 (28.40%)
Has Reference Layer: Yes [File:A]
Has Design Layer: No
Has Corrected 95% Conf. Layer: No

Overzicht

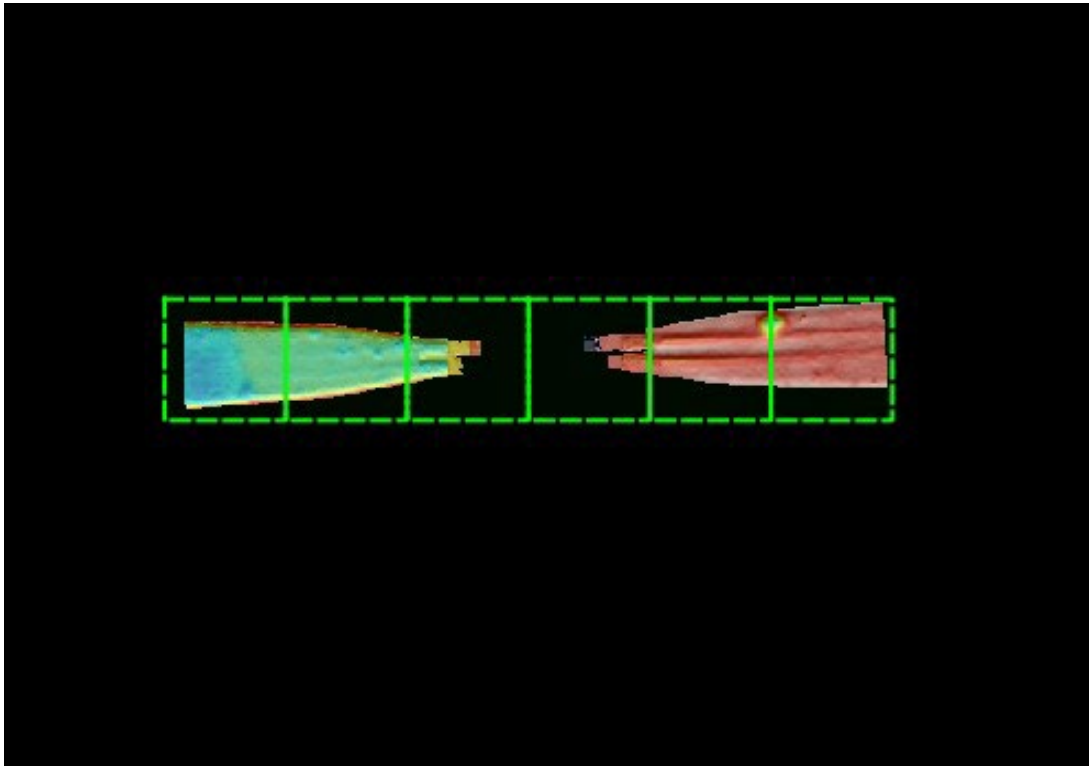
Bijlage: 3223 _2.3

Toetsingen op spikes

Per validatievak is de meting nagekeken op spikes a.d.h.v. de shallowest waarde in de gridcel.

Overzicht validatievakken

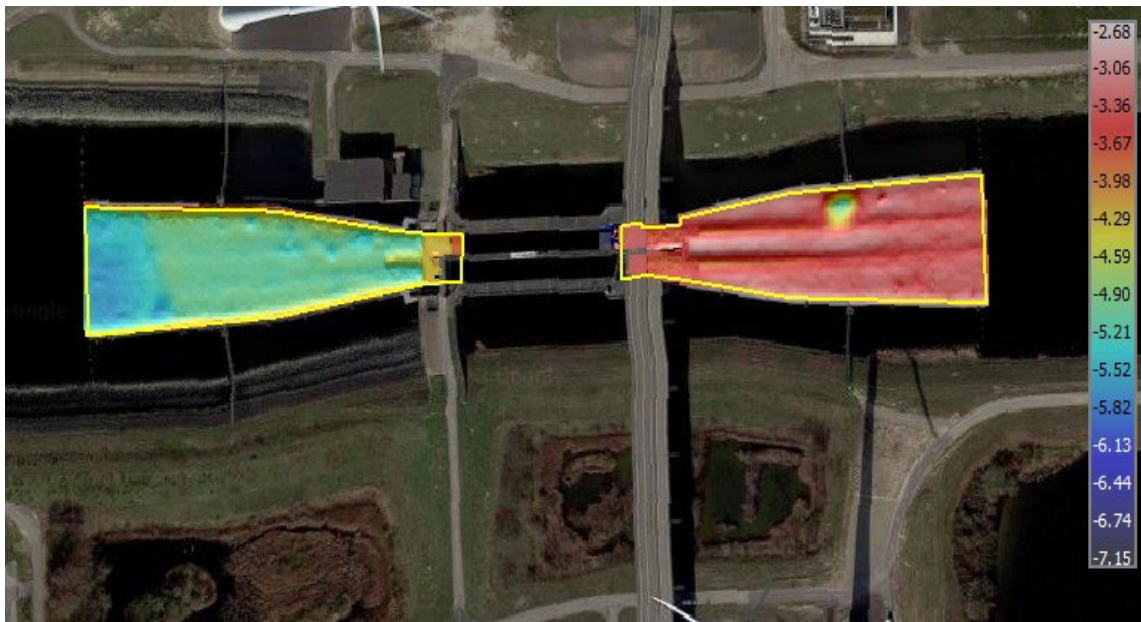
Bijlage: 3223 _3.2

Overzicht meting

Opnames binnen de aangeleverde shape-bestanden.

** De zuidkolk was tijdens de meting gestremd.*
