4.2 Deelgebied 2: Ballumerduinen

4.2.1 Verzwaring

4.2.2 Ballumerduinen uitgegraven vallei

4.3 Deelgebied 3: Verzwaring bij Nes

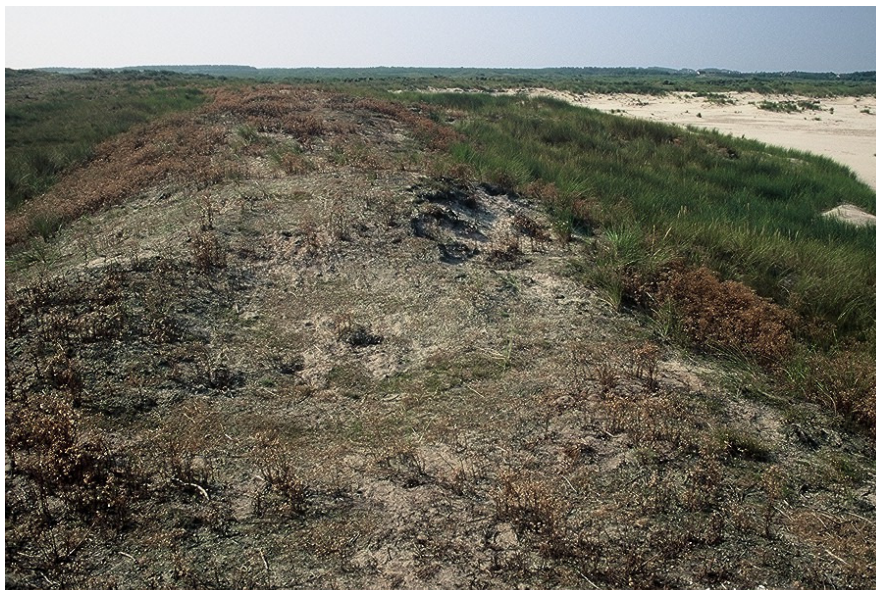
Foto 11 – situatie van de noord-zuid lopende rug in 1991. Rechts is een deel van de ontgraving zichtbaar. De foto is gemaakt in zuidelijke richting.

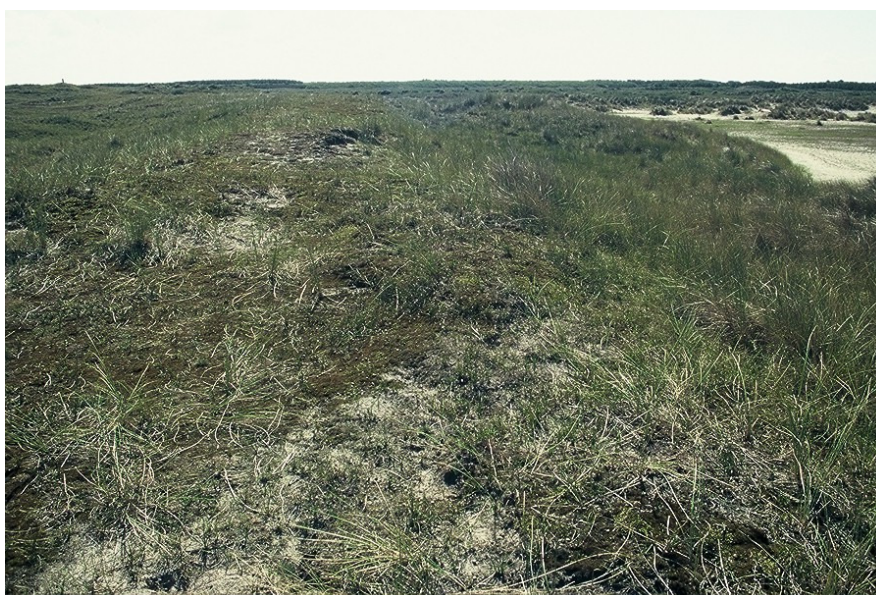
Foto 12 – situatie in 1996.

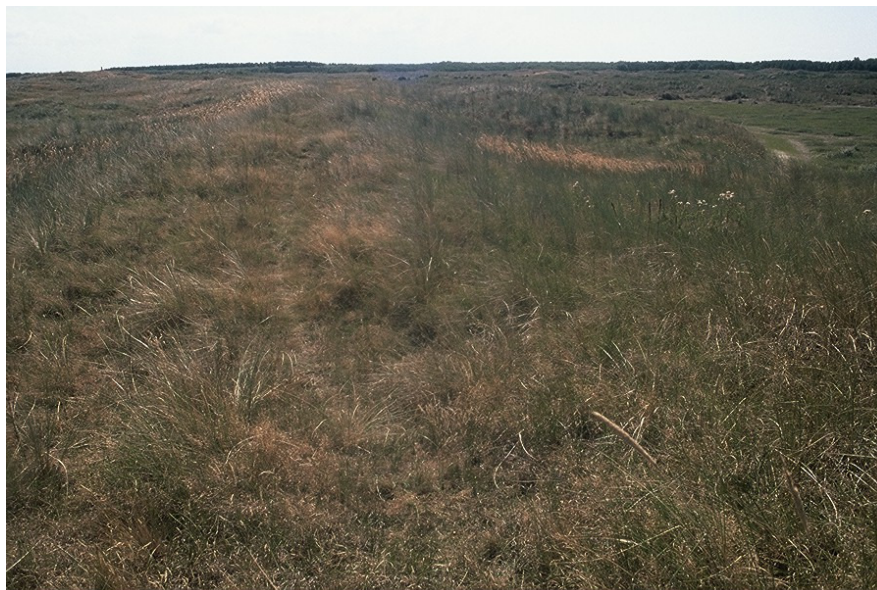
Foto 13 – situatie in 2003

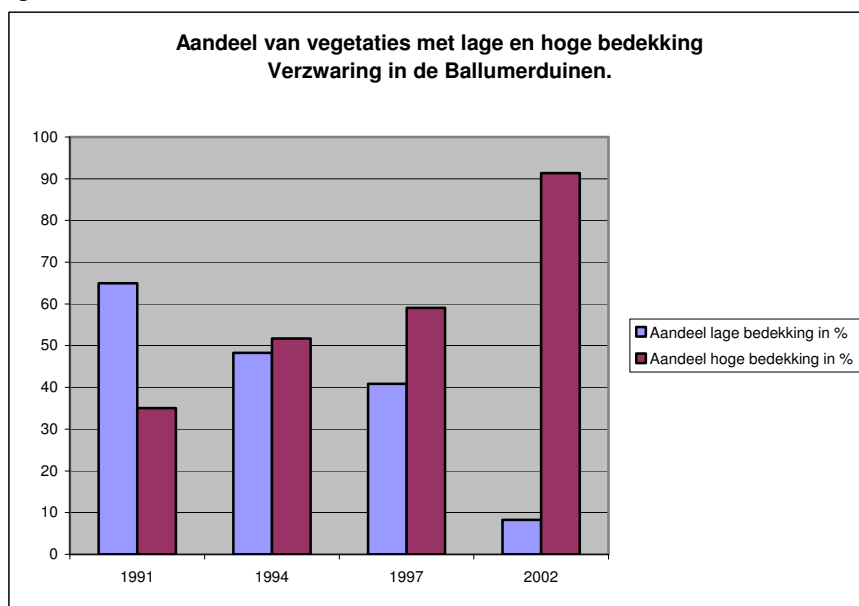
Figuur 5

De ontwikkeling in de Ballumerduinen verloopt ongeveer gelijk als in de Lange Duinen: in 1994 en 1997 waren de brokken van de oorspronkelijke bovengrond nog goed herkenbaar. Vegetaties met een lage bedekking hadden in 1997 ook hier voor een groot deel plaats gemaakt voor vegetaties met een hoge bedekking (zie Figuur 5).

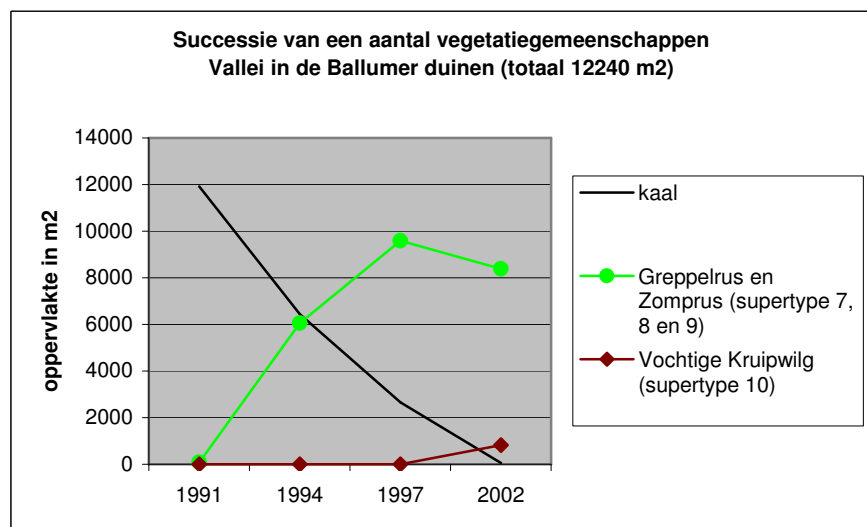
Figuur 6

Onderstaande figuur toont de ontwikkeling van de belangrijkste vegetaties.

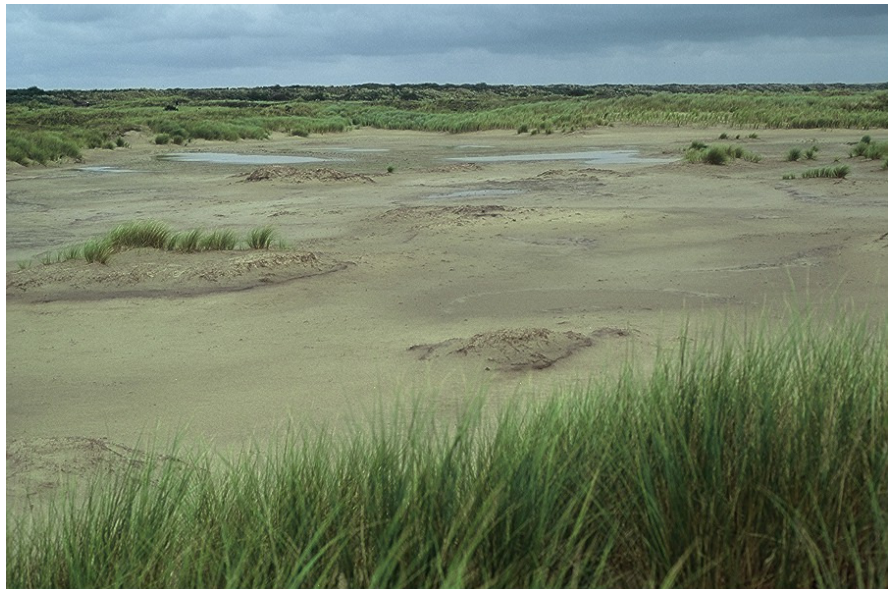
Het vegetatiebeeld van 1991 was eenvormig. De centrale vlakte was ijl begroeid met wat sprietjes Zandzegge (zie foto 14). In het poeltje in het noordwesten stond Greppelrus, Zomprus en Straatgras.

Foto 14 – situatie in 1992. De foto is gemaakt vanaf de verzwaring in noordoostelijke richting.

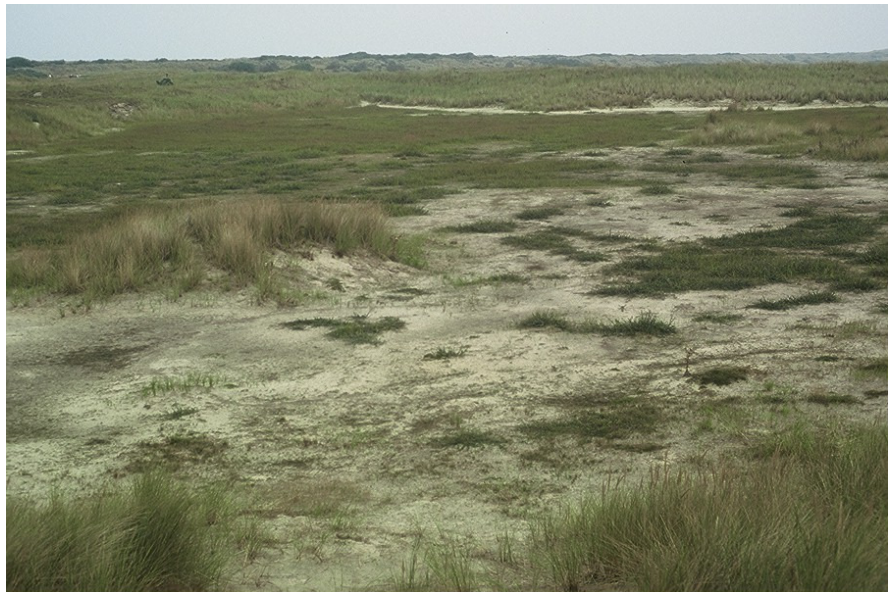
In 1997 was een 20 tot 50 meter brede zone op de overgang naar het duin onbegroeid. Het overgrote deel van de vallei was schaars begroeid met Zomprus, Dwergzegge en opslag van Kruiwilg (zie foto 15).

Foto 15 – situatie in 1999.

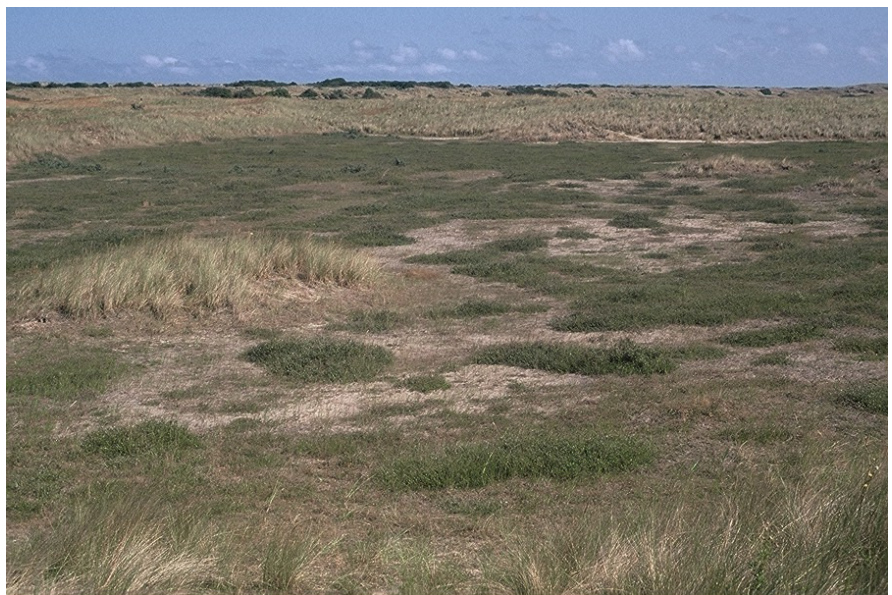
Foto 16 – situatie in 2003.

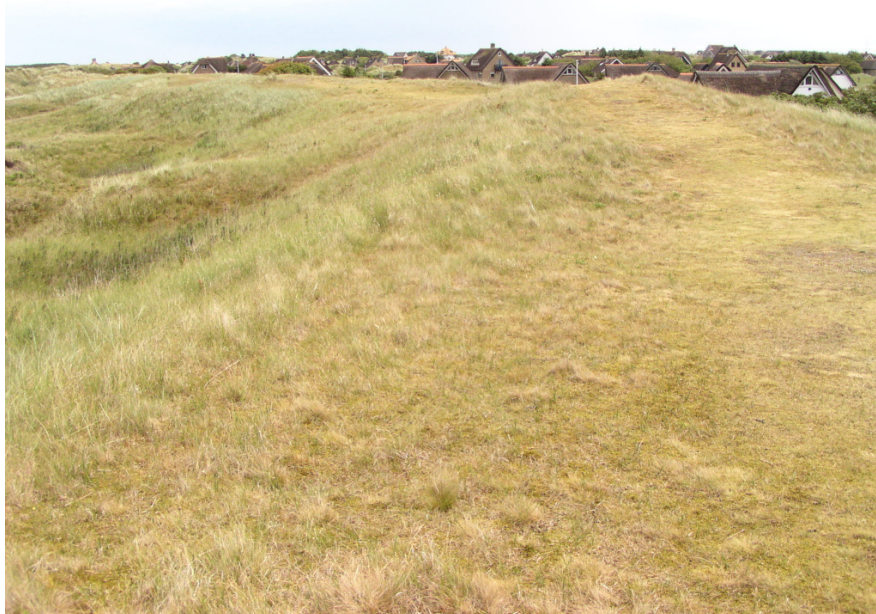
In 1994 werd waargenomen dat de eentonige indruk van 1991 plaats gemaakt had voor een gevarieerder en dichter begroeid (zie Figuur 7) duin. Van de verzwaring werd in 1997 gezegd dat hij van onderaf steeds meer in het omringende landschap werd opgenomen, lees 'minder zichtbaar' is geworden. Het duin werd gekenmerkt door een afwisseling van zeer schaars begroeide delen (vooral bovenop) en dicht begroeide delen met Schapegras en Mossen. In 2002 is er sprake van een totale opname binnen het duingebied (zie Bijlage 7c), met de aantekening dat het pad over het bovenste deel de verzwaring accentueert (zie Foto 17).

Foto 17 – situatie in 2004. De foto is gemaakt in oostelijke richting.

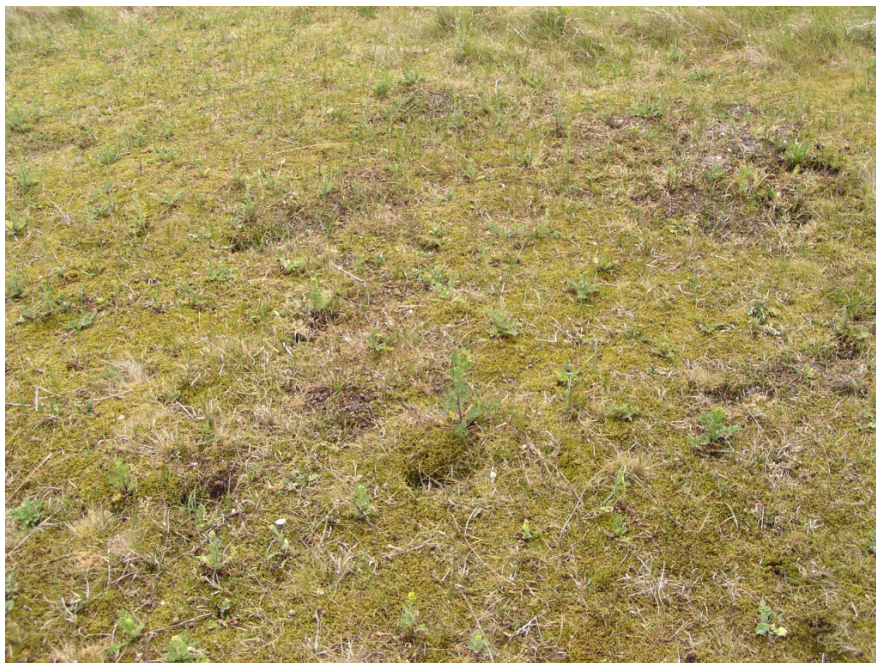
Het PQ, gelegen op de vlakke bovenkant van het duin, had als uitgangssituatie een totale vegetatiebedekking van 10%. De bodem was voor 20% bedekt met stro dat aangebracht was om verstuing te voorkomen. De vegetatie bestond vooral uit soorten van de kapvlakten zoals Wilgenroosje en Boskruiskruid, dit vanwege de mineralisatie van het stro in combinatie met grof, kalkhoudend zeezand. In 1992 was er sprake van een mosbedekking van 20% die in 1996 is toegenomen tot 90%. De dominante soort is dan Gewoon klauwtjesmos. In 1995 is het aandeel kale bodem 5% zodat geconstateerd kan worden dat het duin op die plaats toen dichtgegroeid was.

Foto 18 – PQ 55 situatie juni 2004

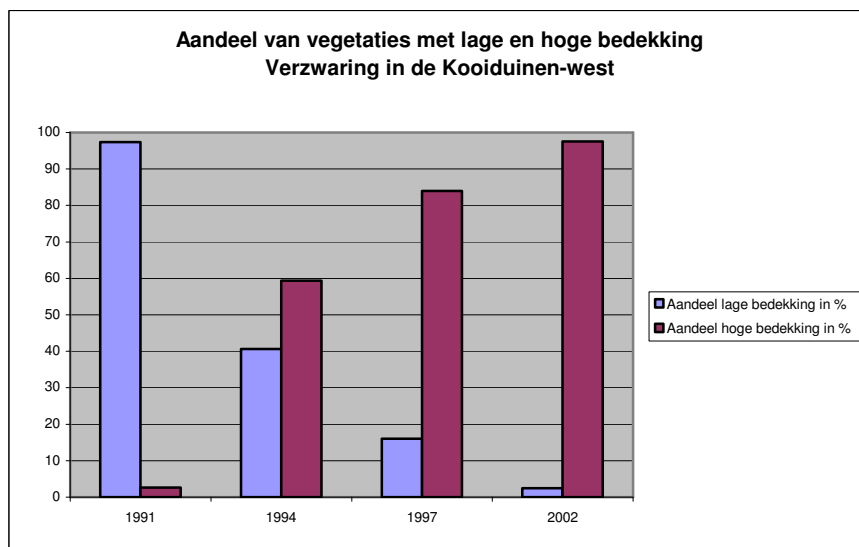
Figuur 8

Het eentonige duin van 1991 heeft in 1994 plaats gemaakt voor een meer gevarieerde begroeiing. De verzwaring was al redelijk dichtgegroeid (zie Figuur 8). In 1997 en 2002 is er sprake van een duin dat vrij goed ingepast is in het landschap (zie Bijlage 7d). De verzwaring blijft vanwege zijn geringe hoogteverschillen goed herkenbaar in het landschap (zie Foto 22).

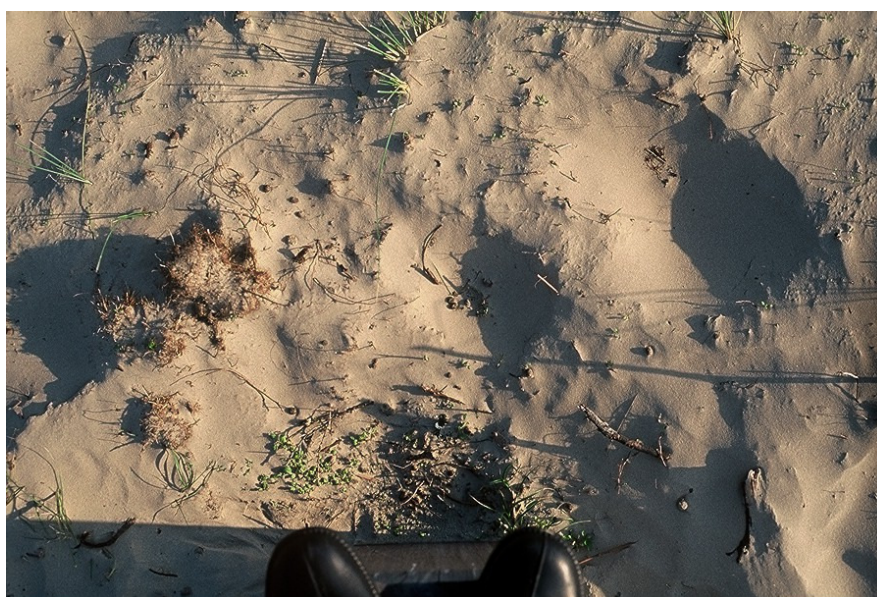
Foto 19 1991 – illustratie van een vegetatie met lage bedekking

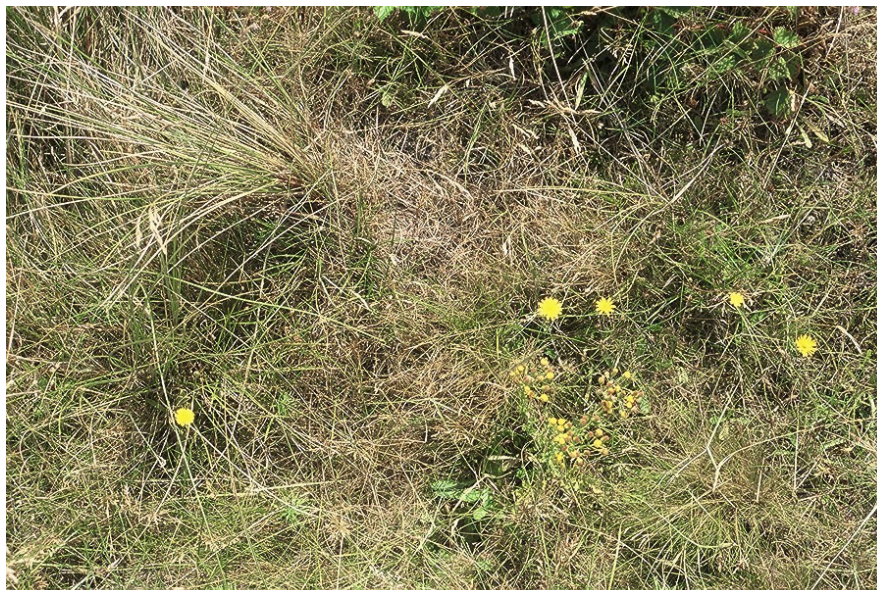
Foto 20 2003 – illustratie van een vegetatie met hoge bedekking (dezelfde plaats als foto 19)

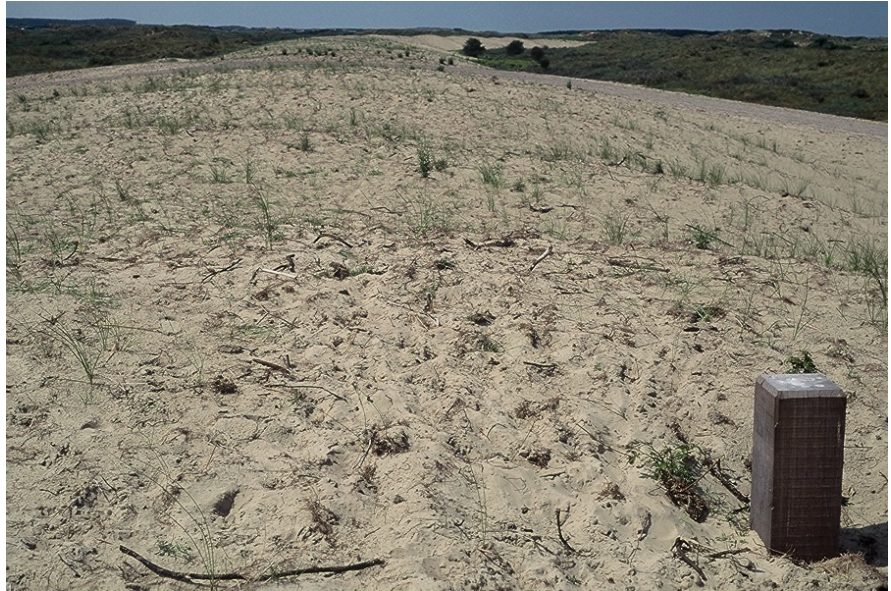
Het aanzien was de eerste jaren erg eentonig (zie foto 21). Een vrij kaal zandlichaam zonder veel hoogteverschillen. Binnen drie jaar heeft het al een aardig groen uiterlijk en na zes jaar is het een "echt" duin (zie foto 22).

Foto 21 – situatie in 1991. De foto is gemaakt in westelijke richting.

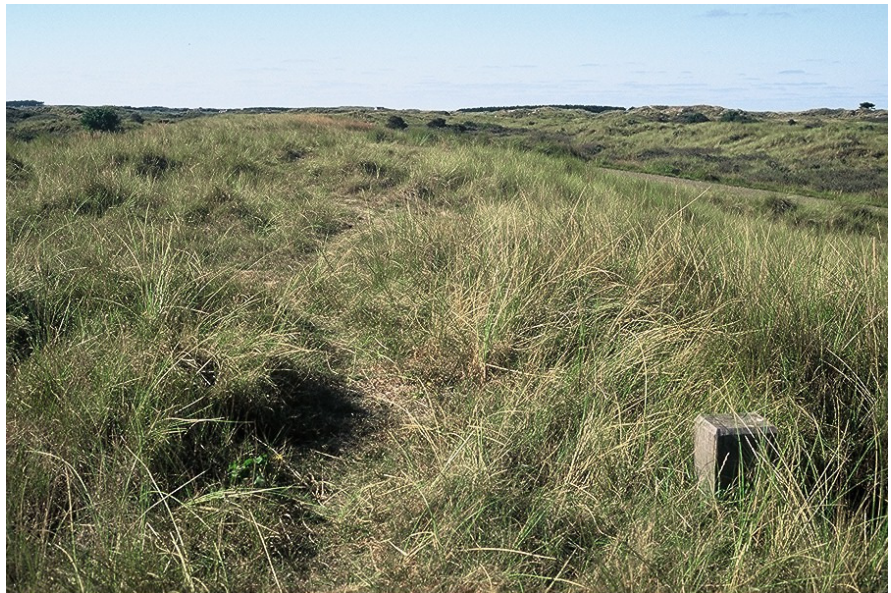
Foto 22 – situatie in 1997.
