Archeologisch
RIJKSMONUMENT
PASPOORT

527250

Het rijksmonument bestaat uit prehistorische grafheuvels, karrensporen, een verdwenen middeleeuws dorp met kerk en wallen, essen, een schans en sprengen

Oude Kloosterweg/Oud Wolfheze

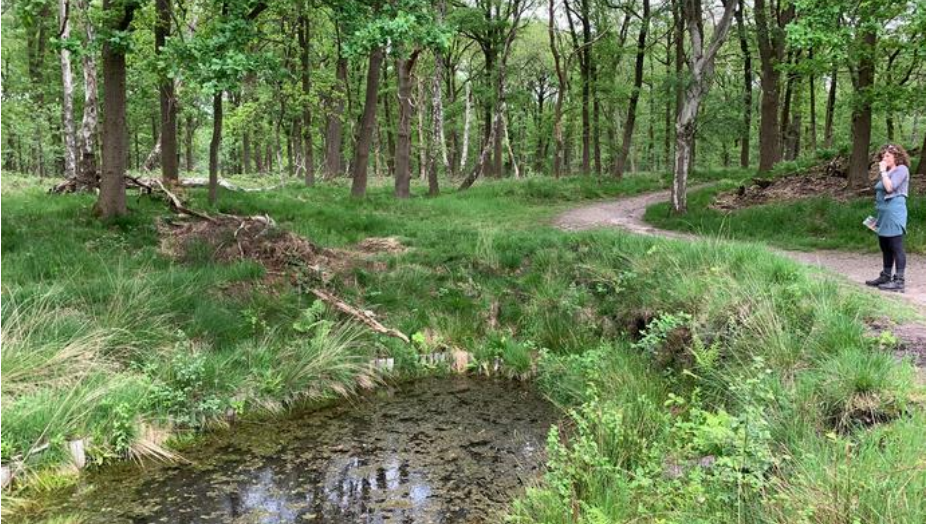
Een sprengkop: een gat, gegraven in de helling van een heuvel op een plek met voldoende waterdruk. Bronwater stroomt naar de oppervlakte en door een kanalenstelsel naar de gewenste plek.

Een ander nog goed in het landschap herkenbaar element zijn de sprengen. Deze waterlopen zijn in de zeventiende en achttiende eeuw door mensenhanden ontstaan, al zou je dat op het eerste gezicht misschien niet verwachten. Er is namelijk handig gebruik gemaakt van het bestaande reliëf in het dal. De deels gegraven en deels gekanaliseerde stromen zijn aangelegd ten behoeve van de papierindustrie op de Veluwe. Voor de productie werd hier namelijk gebruik gemaakt van watermolens, aangedreven door waterkracht. Schoon water was ook nodig om papier te kunnen fabriceren.

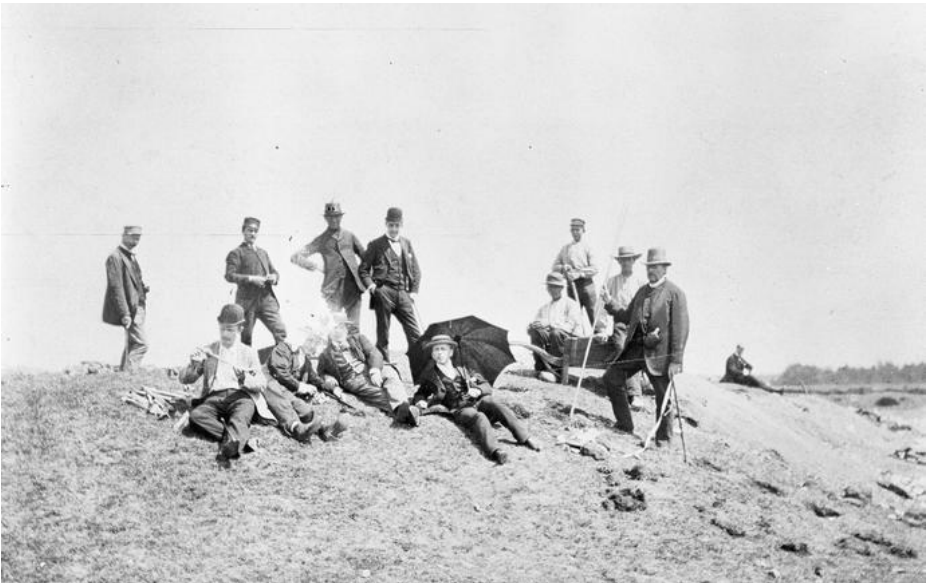
Onderzoekers rusten uit op de heide bij Wolfheze. De kapelheuvel is in 1893 deels onderzocht omdat men in de heuvel een jachtslot vermoedde, maar het bleken de fundamenten van een kerk.

De ruïne van de kerk werd in 1627 gesloopt en de vrijgekomen bouwmaterialen verkocht. Bijna drie eeuwen na de verwoesting, in 1888, kwam de kerk weer in het vizier. Bij graafwerkzaamheden werden de fundamente van de kerk teruggevonden. Tegenwoordig zijn de funderingen in de Kapelheuvel zichtbaar, evenals enkele wallen die er omheen liggen.

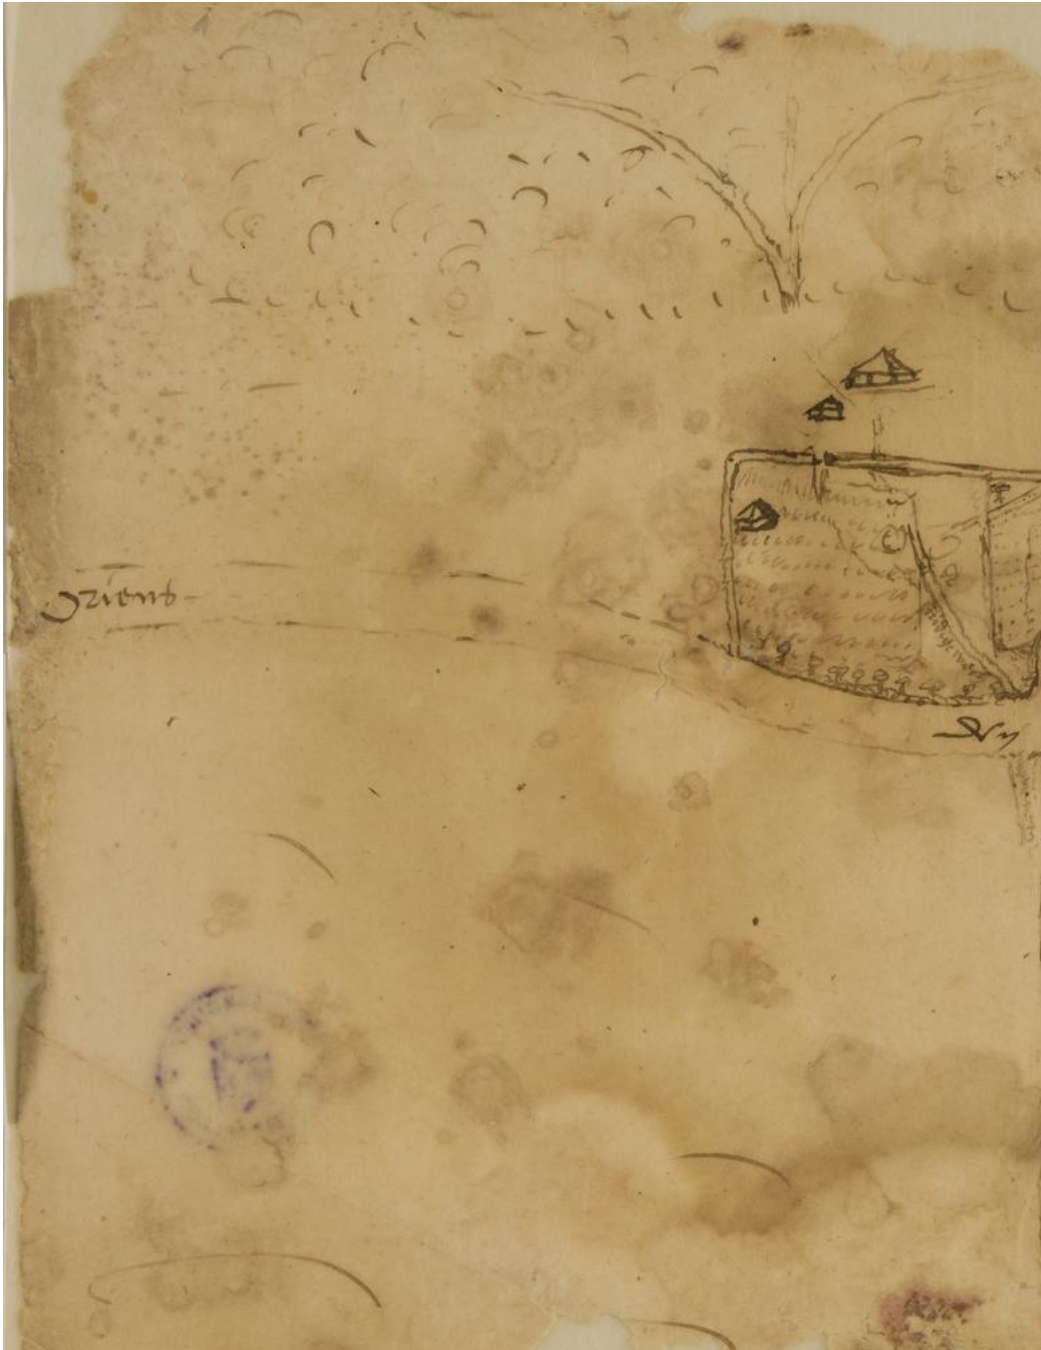
Dat Wolfheze omstreeks 1553 niet veel meer was dan een gehucht, blijkt uit deze (proces) kaart. Te zien zijn de kerk, wat boerderijen met akkers en weiden en een omgrachte schans.
