## Verificatie Rapport

Gebiedscode: 3002  
 Topdesknummer: C240101536  
 Omschrijving: Zandkreeksluis Westzijde  
 Leverdatum: 1-2-2024

Bestandsnaam: Verificatierapportage\_3002\_C240101536\_20240201.pdf

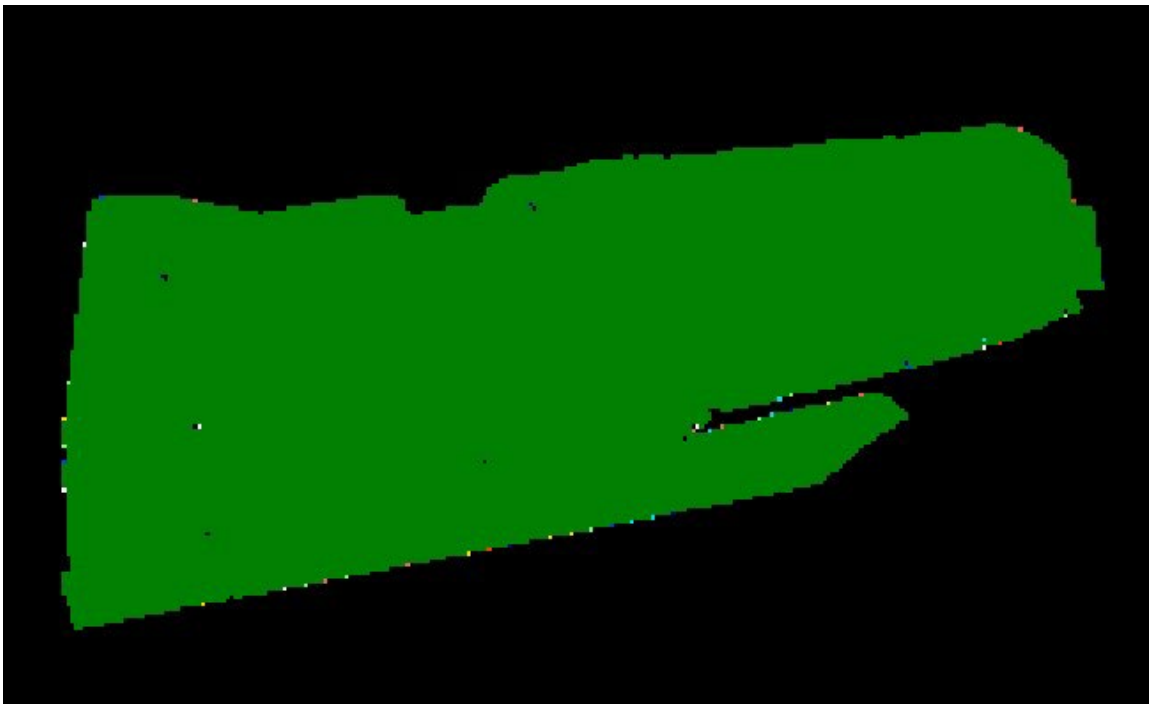
Bijlage: 3002 \_2.1

Cell Size: 1.00  
Total Number of Filled Cells: 21104  
Total Number of Empty Cells: 6 (0.03%)  
Number of Excluded Cells (Hit Count < 10): 62 (0.29%)  
Number of Cells with Hit Count of at least 10: 21048 (99.71%)

Total Number of Holes with 100 cells or more: 0  
Holes consist of cells with Hit Count < 10  
Used Survey Boundary: NONE

### *Celgrootte 1x1m, groen : 10 of meer hits*
