Soort kunstwerk: Schutsluis  
RWS-dienst: Rijkswaterstaat Zuid-Nederland  
Waterlichaam: Afgedamde Maas

Soort kunstwerk: In- & Uitwateringssluis  
RWS-dienst: Rijkswaterstaat Zuid-Nederland  
Waterlichaam: Afgedamde Maas

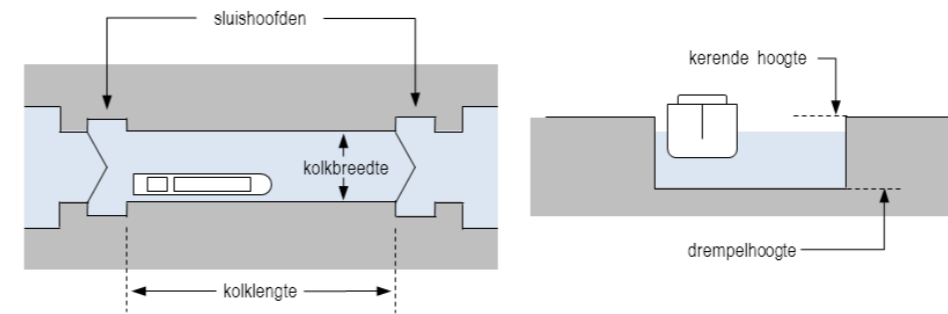
| Naam | BeheerObjectCode | Kerende hoogte [m NAP] | Drempelhoogte [m NAP] | Kolkte [m] | Kolkbreedte [m] | Opmerkingen |
|---|---|---|---|---|---|---|
| Sluis Wilhelminasluis | 120A.KS.-.242,9.ov1017 | niet van toepassing | - 2.1 | 100.0 | 12.8 | - |

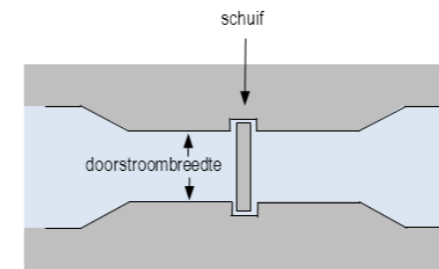
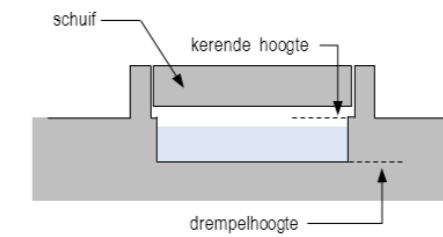
| Naam | BeheerObjectCode | Type | Kerende hoogte [m NAP] | Drempelhoogte [m NAP] | Doorstroombreedte [m] | Maximale capaciteit [m3/s] | Opmerkingen |
|--|---|---|---|---|---|---|---|
| Duiker bij Wilhelminasluis | 120B.KU.L.242,825 | Onbekend | niet van toepassing | onbekend | onbekend | onbekend | - |
| Uitwateringssluisje In de Buitenpolder Nederhemert | 120B.KU.R.231,6 | Aflaat | niet van toepassing | 0.8 | 2.0 | onbekend | - |
