Kenmerken dwarsprofielen regionale keringen

Rijkswaterstaat
Ministerie van Infrastructuur en Milieu

RWS-dienst: Rijkswaterstaat Zuid-Nederland
Waterlichaam: Dijk langs A2 bij Den Bosch

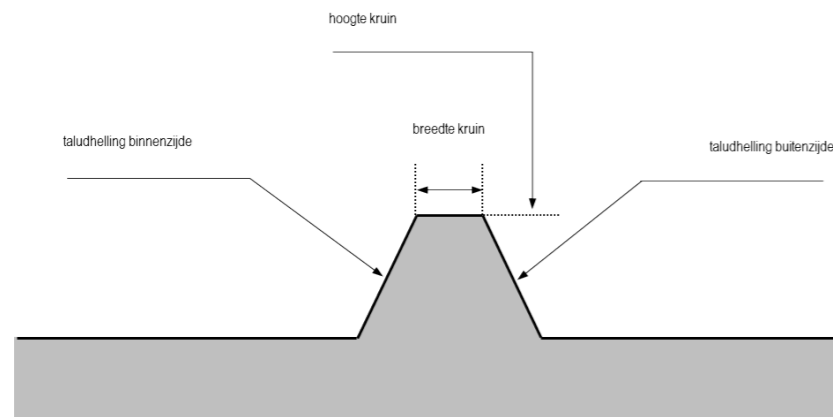
Dwarsprofieltype 13

Identificatie dwarsprofiel	Kruinbreedte [m]	Kruinhoogte [m NAP]	Binnentalud	Buitentalud	Stabiliteitsberm	Voorland	Profieltype
ZN_dp_DIJA2_01	3.1	6.3	2.0	3.0	Nee	Ja	13
ZN_dp_DIJA2_02	2.0	6.1	verticale wand	2.0	Nee	Ja	14
ZN_dp_DIJA2_03	3.3	6.1	2.0	2.0	Nee	Ja	13
ZN_dp_DIJA2_04	2.5	6.1	2.0	3.0	Nee	Ja	13
